**PERENCANAAN PROYEK PENANGANAN BENCANA ALAM DI  
TAPANULI TENGAH PROVINSI SUMATERA UTARA DENGAN  
PENGUJIAN TEKNIK PADA ALAT ROTARY DRILLING RIG**

**ABSTRAK**

**Kata Kunci:** *Penanganan Bencana Alam; Stabilisasi Lereng; Rotary Drilling Rig.*

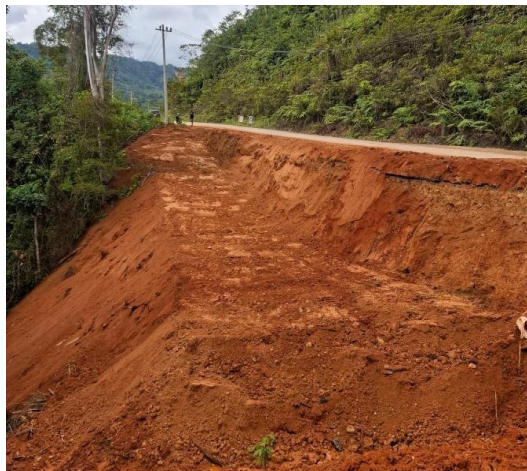
1. Identifikasi dan Observasi Lapangan  
Melakukan peninjauan awal terhadap kondisi alat di lokasi proyek Sibolga, mengingat medan pascabencana memiliki karakteristik tanah yang cenderung tidak stabil.

Gambar 2. Platform Pekerjaan Borepile  
Sumber : Foto Dokumentasi

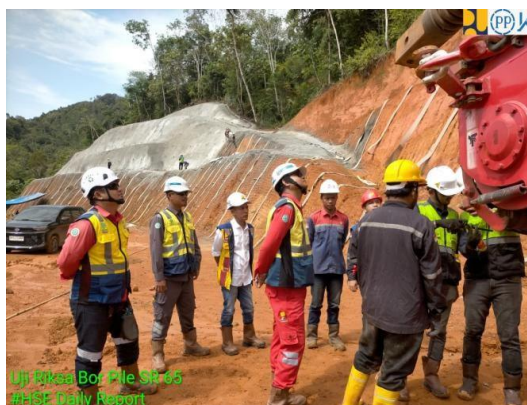
2. Studi Literatur dan Regulasi  
Merujuk pada spesifikasi manufaktur alat serta regulasi terkait Pesawat Angkat dan Pesawat Angkut (Permenaker No. 8 Tahun 2020) dan standar SNI terkait pondasi dalam.
3. Pengumpulan Data  
Melakukan pemeriksaan fisik (visual inspection), pengujian fungsi (functional test), dan pengujian beban (load test) jika diperlukan untuk memastikan integritas struktural dan mekanis rig.

Gambar 3. Pelaksanaan Uji Riksa Alat Drilling Rig  
Sumber : Foto Dokumentasi

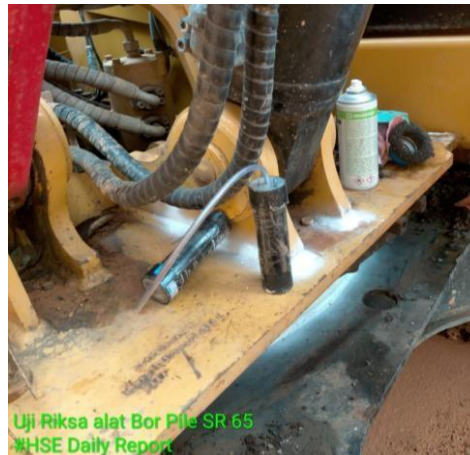
Gambar 4. Proses Uji Riksa Alat Drilling Rig  
Sumber: Foto Dokumentasi

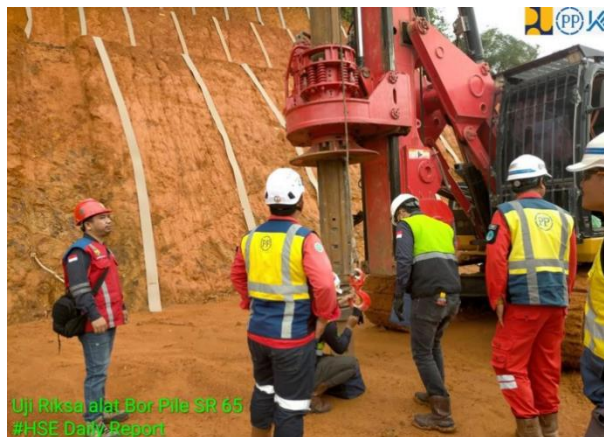
1. Sistem Hidrolik dan Mekanis: Pemeriksaan performa main winch, auxiliary winch, dan rotary drive. Analisis dilakukan terhadap potensi kebocoran fluida atau keausan pada Kelly Bar yang dapat mereduksi torsi pengeboran.

Gambar 5. Uji Winch  
Sumber : Foto Dokumentasi

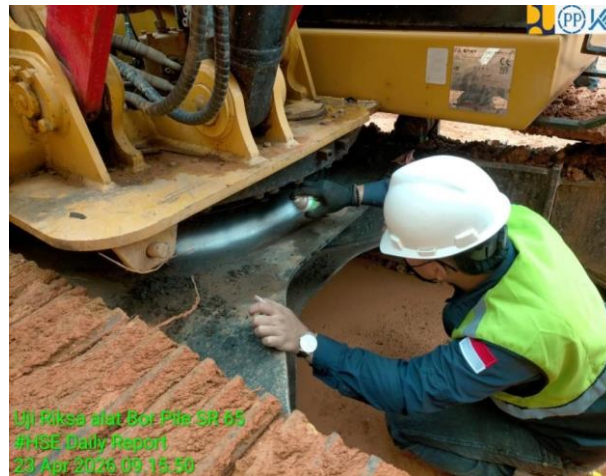
2. Kestabilan Struktur Rig: Mengingat lokasi Sibolga yang rawan longsor, analisis dilakukan terhadap undercarriage (crawler) dan levelitas alat saat beroperasi di kemiringan tertentu guna mencegah risiko overturning.

Gambar 6. Uji Fisik Alat  
Sumber : Foto Dokumentasi
